LAVORI URGENTI PER IL RIPRISTINO DELL'OFFICIOSITA' IDRAULICA DEL  
TORRENTE MOLGORA - TRATTO COMPRESO TRA NAVIGLIO MARTESANA  
E FFS DI MELZO - NEI COMUNI DI GORGONZOLA E MELZO (MI)

RELAZIONE GENERALE

Esecutivo

ABBATTIMENTO DEL RISCHIO RESIDUO DELL'EVENTO ALLUVIONALE DEL 15 MAGGIO 2024 – O.C.D.P.C.  
N.1097 DEL 2024

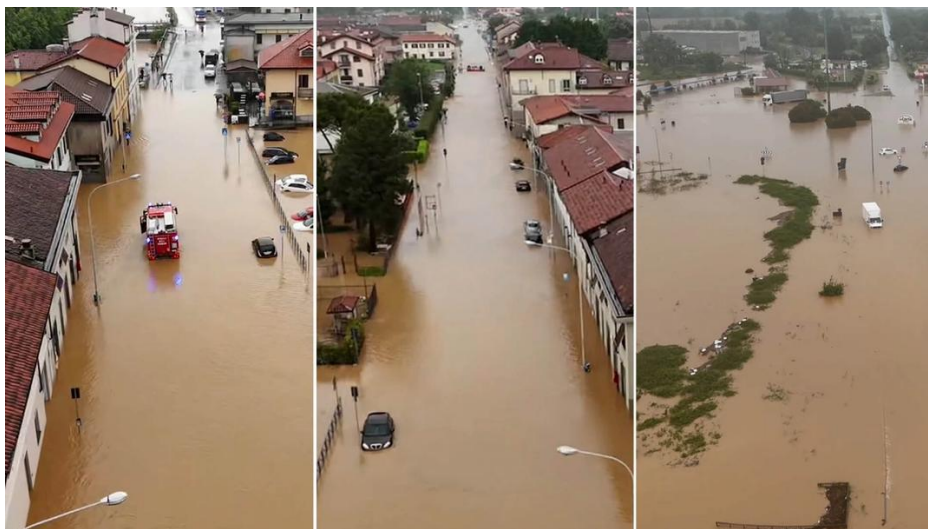
*Figura 1 - l'area di Villa Fornaci (Gessate/Bellinzago Lombardo) nel pomeriggio del 15 maggio 2024*

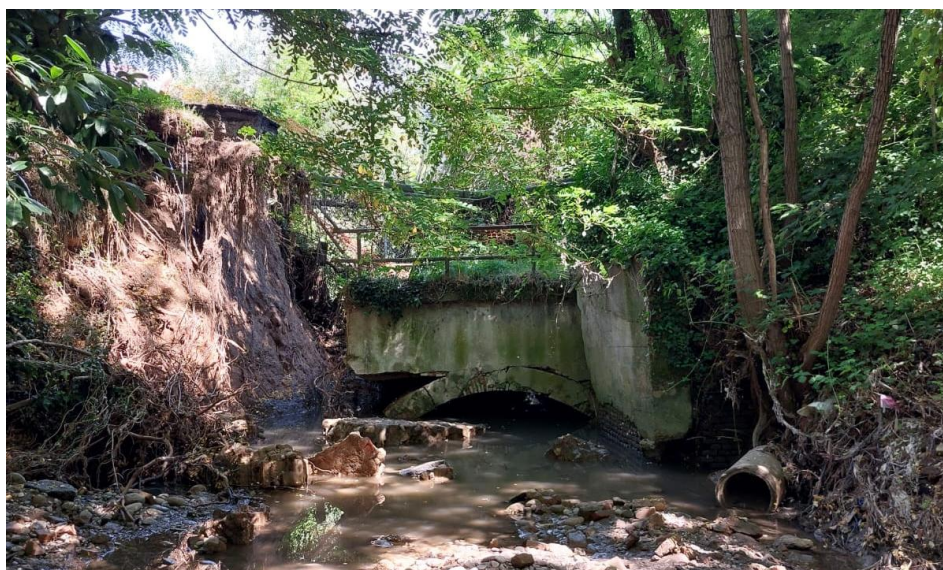
*Figura 2 - il ponte di via Della Rocca, Cambiago, crollato in alveo a seguito dell'evento*

Nell'immediatezza dell'evento l'autorità idraulica, Regione Lombardia (UTR), ha attivato dei pronto interventi al fine di liberare le interferenze sul reticolo occluse dai detriti (es. ponte di via Garibaldi a Gessate), mediante la convenzione già in essere con il Consorzio Est Ticino Villoresi e, inoltre, è stato effettuato un intervento in somma urgenza per rimuovere le principali interruzioni dell'efficienza idraulica (ponte crollato a Cambiago) e per ripristinare la funzionalità del manufatto partitore (Gessate).

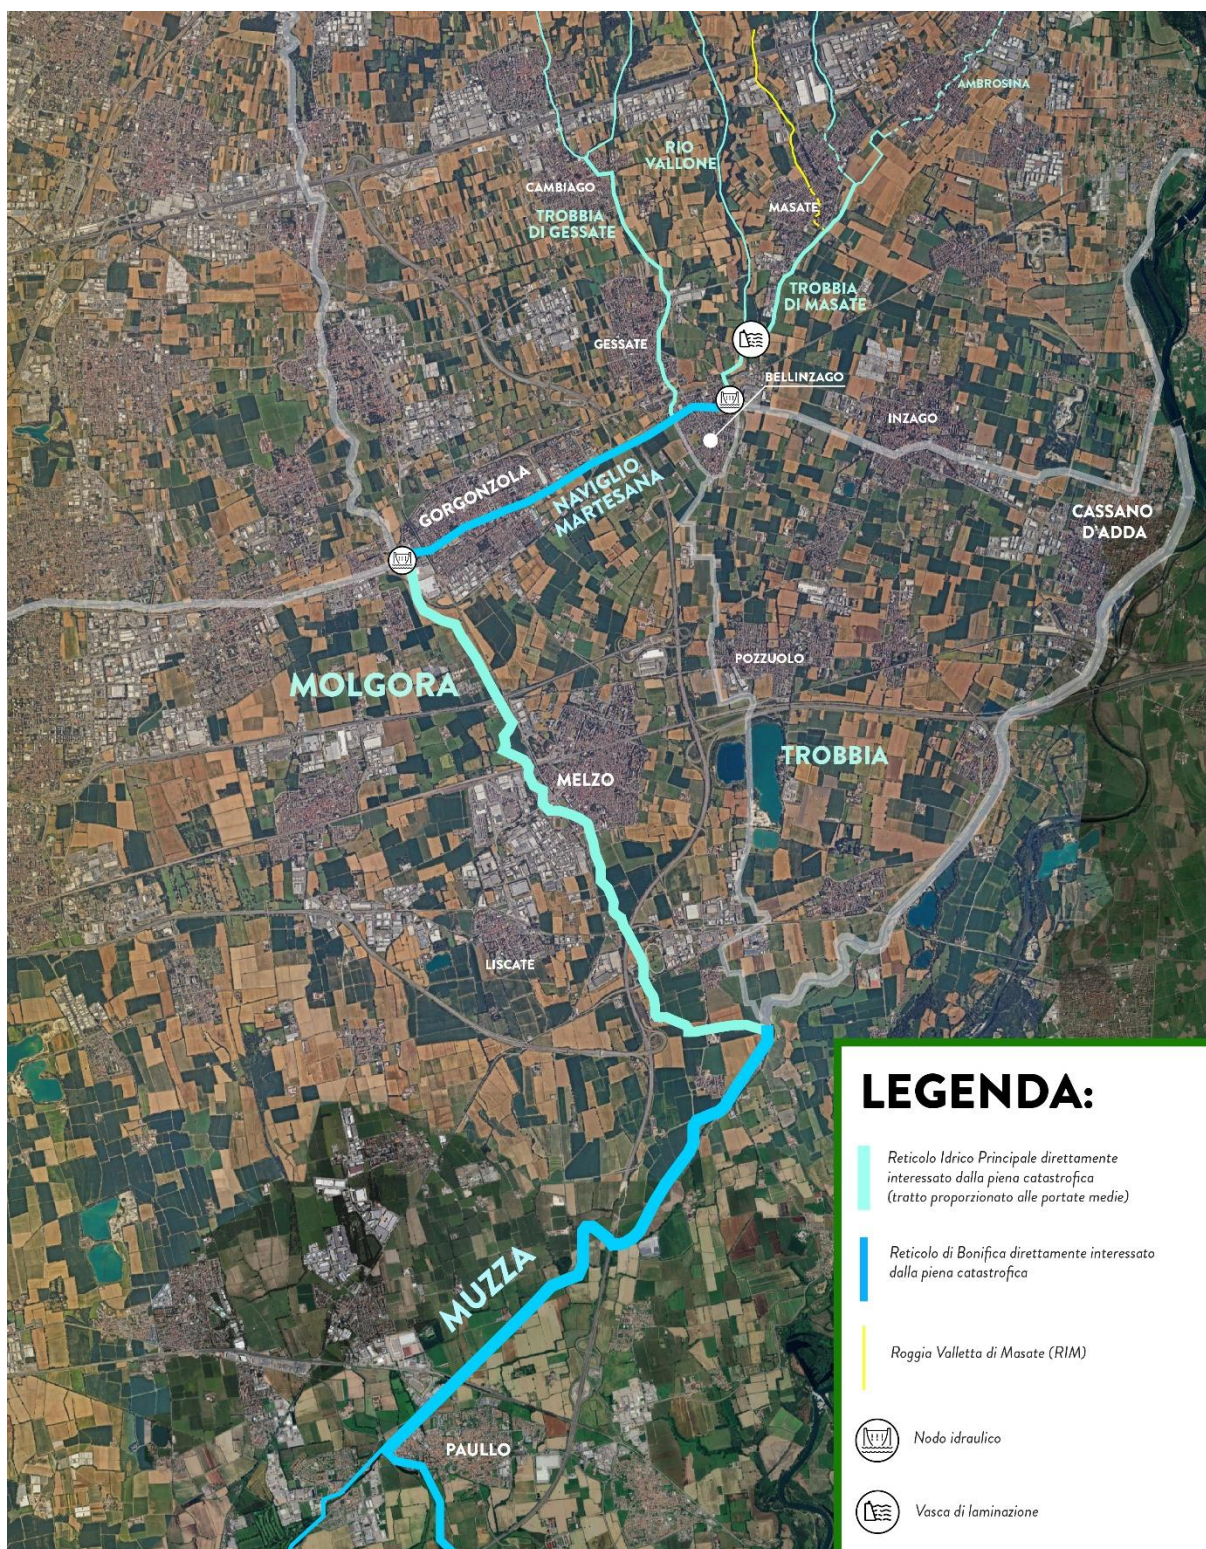
L'area di intervento specifica è divisa in due tratti principali:

- La sponda idraulica sinistra a valle del ponte canale del Naviglio della Martesana, in comune di Gorgonzola;
- Il tratto di alveo tra la SP103 e la ferrovia in comune di Melzo;

Si tratta di una sezione di corso d'acqua che durante l'evento è stata interessata da esondazioni ed erosioni spondali molto significative e dove si sono depositati ingenti detriti alluvionali che ostruiscono il deflusso idraulico.

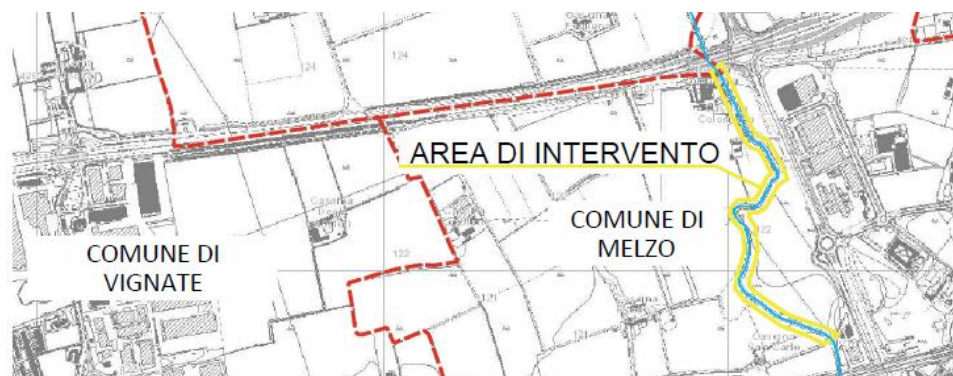
Figura 3 - Aree interessate dall'intervento

Lunghezza tratto Naviglio - via Milano Gorgonzola: 70 m

Lunghezza tratto eroso di Melzo (tratto 1+ tratto 2): 1050 m

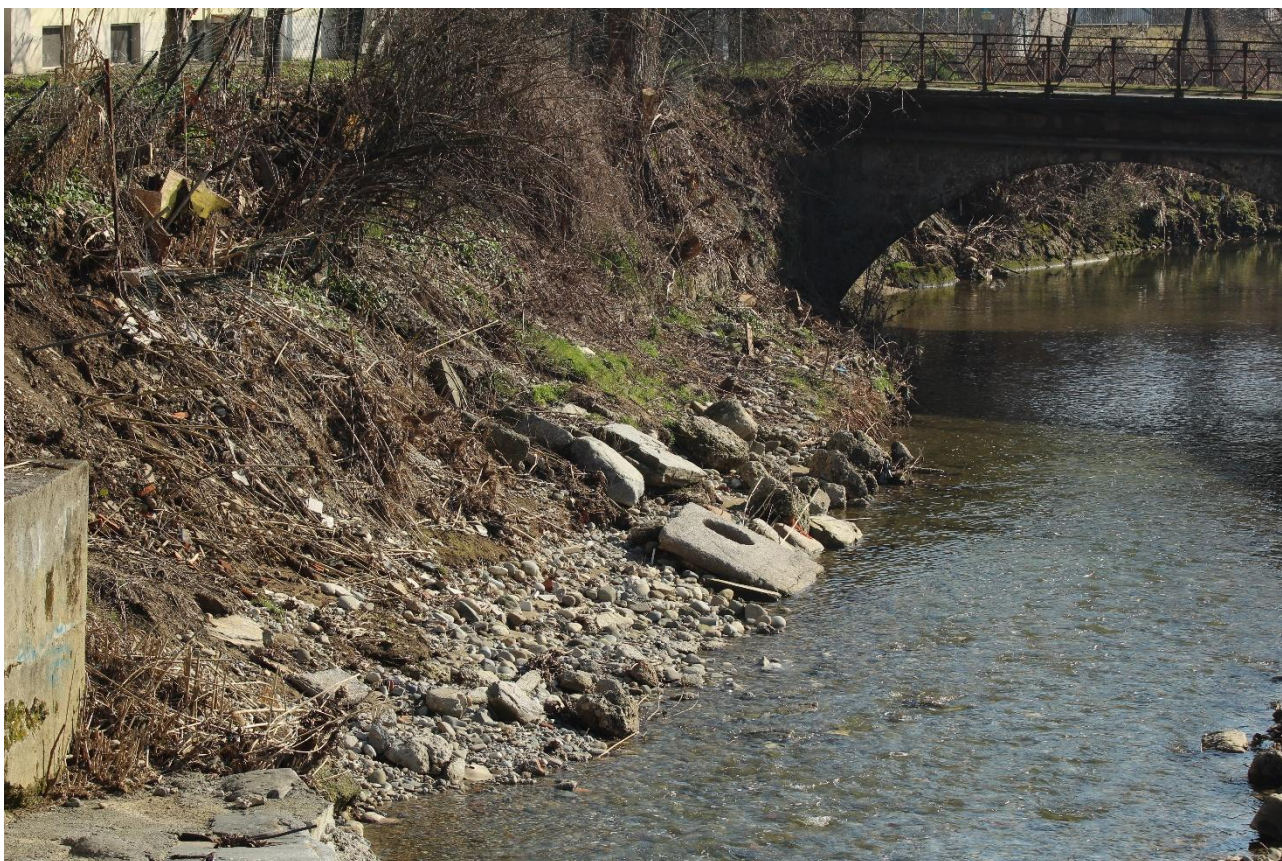
In foto il tratto in comune di Gorgonzola interessato dal cedimento della sponda.

In tutte le sezioni fluviali evidenziate in precedenza l'officiosità idraulica risulta parzialmente compromessa dalla presenza di erosioni spondali, depositi in alveo e vegetazione schiantata e/o pericolante. Puntualmente sono presenti anche cedimenti di sponde realizzate in muratura o mediante tecniche di ing. naturalistica. In particolare:
