Oggetto  
LAVORI URGENTI PER IL RIPRISTINO DELL'OFFICIOSITA' IDRAULICA DEL  
TORRENTE MOLGORA - TRATTO COMPRESO TRA NAVIGLIO MARTESANA  
E FFS DI MELZO - NEI COMUNI DI GORGONZOLA E MELZO (MI)

Titolo  
PLANIMETRIA CON INDICAZIONE DEGLI INTERVENTI

T.03

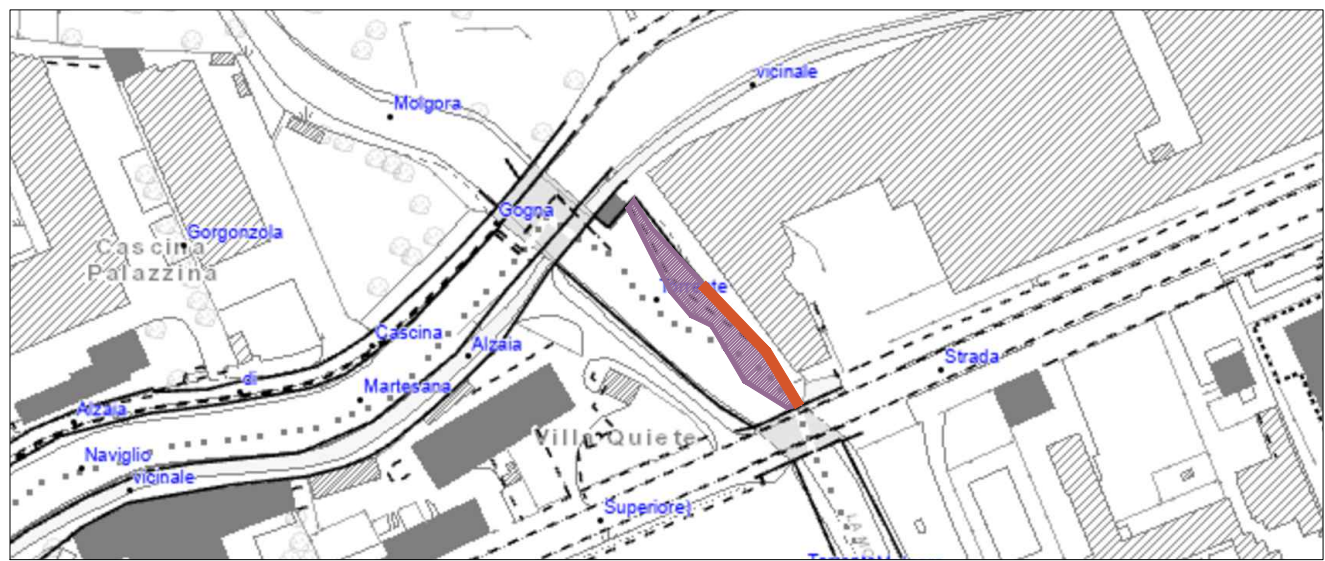
area A  
(tratto tra via Milano  
in Gorgonzola)

- Legenda:
- int. 1: formazione pista di manutenzione
  - int. 2: rimozione residui da fondo alveo
  - int. 3: difesa spondale
